# Diagnóstico de defectos de construcción en pavimentos de hormigón compactado con pavimentadora en un campus universitario mediante el uso de vehículos aéreos no tripulados

El tramo de pavimento rígido RCCP de acceso a ESPOL presenta deterioro prematuro tras 12 años de servicio: fisuras longitudinales y transversales, baches, erosión superficial, pérdida de sellado de juntas y separación irregular entre losa y bordillo. Estas patologías reducen la seguridad vial, incrementan costos operativos y muestran deficiencias de control constructivo.

Evaluar el estado estructural de un tramo de 1,5 km de pavimento de hormigón compactado con pavimentadora(RCCP), mediante inspecciones in situ, levantamiento con dron, ensayos semidestructivos y no destructivos, para la elaboración de un plan técnico de rehabilitación ante el deterioro prematuro presentado después de 12 años de servicio.

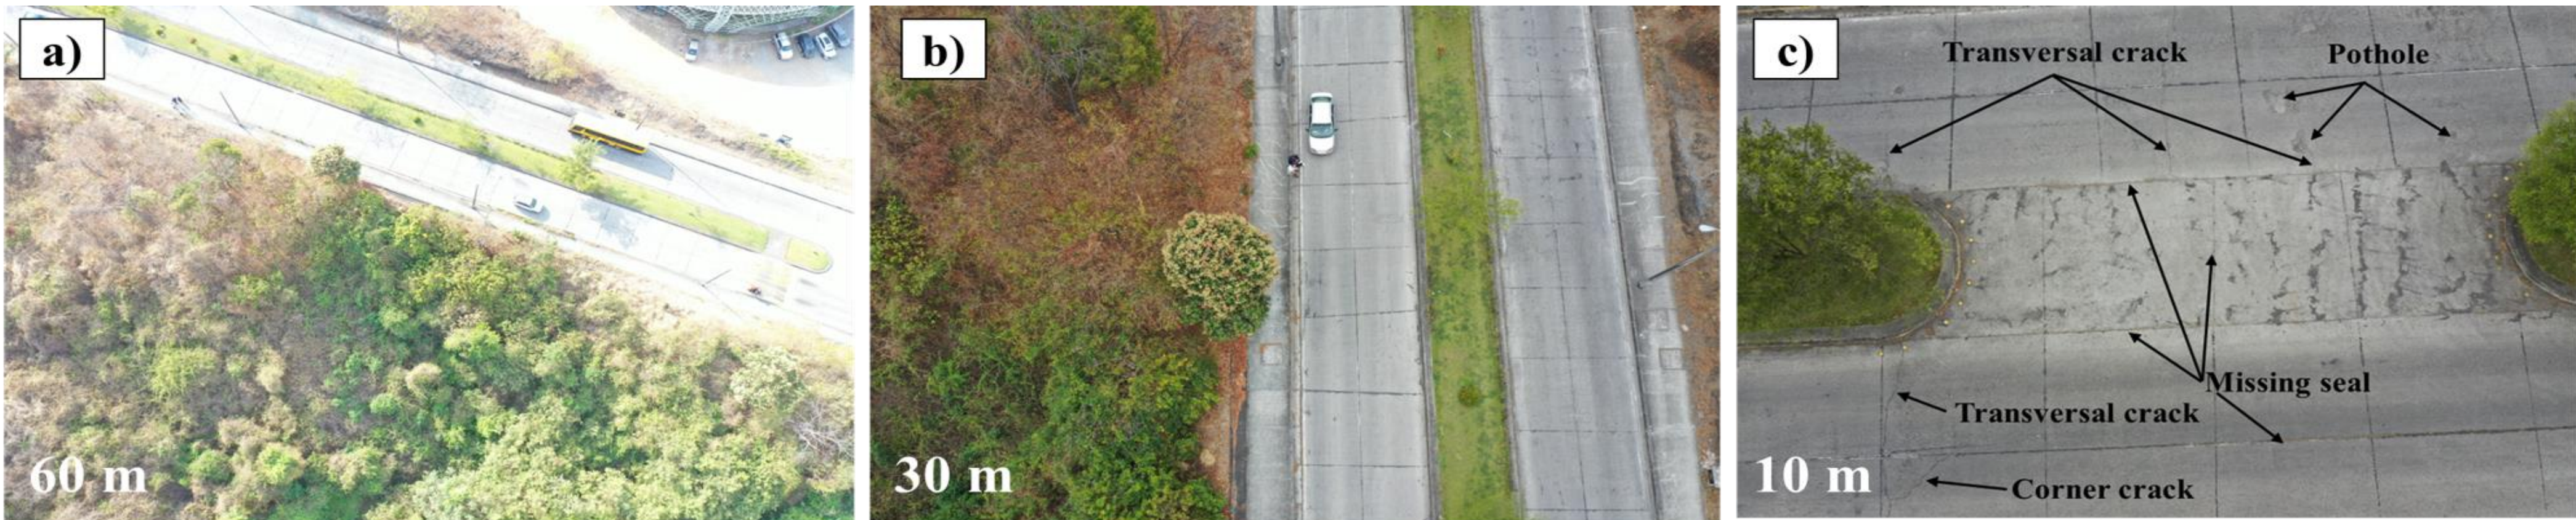
Figura 3. Fotografías de daños tomadas con UAV a diferentes altitudes.

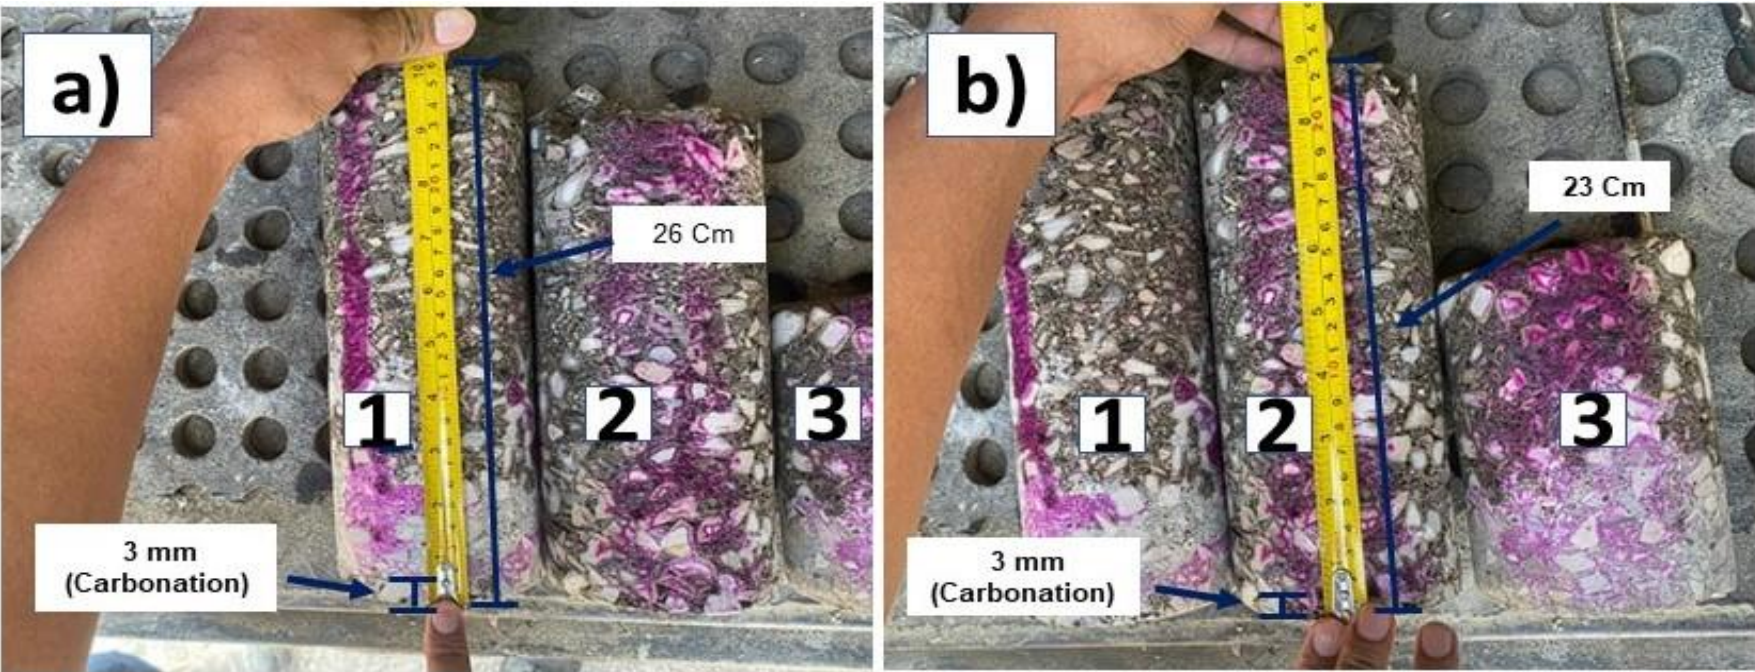
Figura 3. Carbonatación observada en los núcleos de hormigón extraídos: a) muestra 1 con longitud de 26 cm y b) muestra 2 con longitud de 23 cm.

- El deterioro prematuro del RCCP se relaciona con deficiencias constructivas y de control de calidad, evidenciadas en espesores variables de 19 a 26 cm, juntas longitudinales de 1 a 3 cm y una resistencia mínima de 8,14 MPa, inferior a los 30 MPa esperados.
- La metodología integrada de inspección, ensayos SD/ND y UAV permitió diagnosticar el estado estructural de un tramo piloto; el vuelo a 10 m alcanzó una detección del 95 % de patologías visibles, validando su uso como apoyo técnico preliminar.
- La rehabilitación debe intervenir las 317 losas afectadas, considerando 23 losas con sustitución total, 245 con sustitución parcial, 289,70 m de sellado de juntas, 2.000 m con perfil de neopreno y 339,53 m de sellado de fisuras y grietas, con un costo referencial de US\$198.735,20.
