ESTUDIO La tierra se hundió 14 metros en la parroquia San Isidro. Grupos de geólogos evalúan otros efectos del sismo.

El terremoto dejó huellas geológicas en todo Manabí

LA DEFORMACIÓN DEL SUELO EN LAS ZONAS MÁS AFECTADAS POR EL SISMO

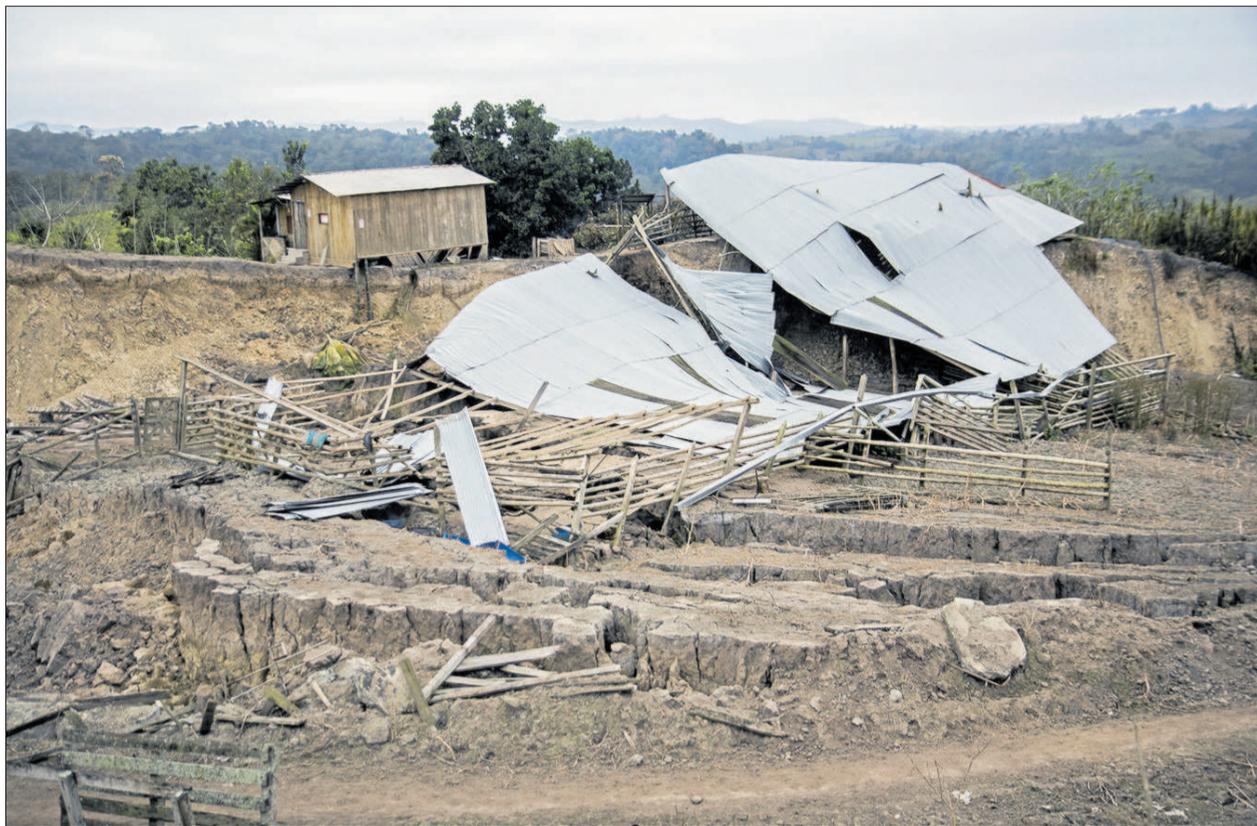
• El terremoto causó pérdidas por casi USD 2 millones en la hacienda Campos del Norte, en la falla de San Isidro.

La hacienda Campos del Norte, de 180 hectáreas, fue partida en dos por un hundimiento de 14 metros. El deslave se llevó árboles, corrales, sembríos y tapó un río.

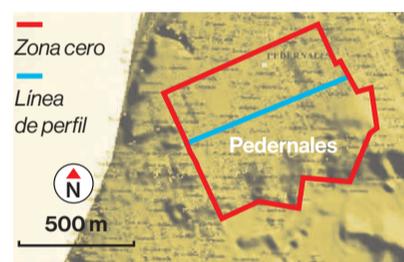
PEDERNALES

Según los valores de desplazamiento vertical del suelo tras el terremoto en la Zona Cero (la más afectada) de Pedernales, el hundimiento promedio fue de **0,20 metros**.

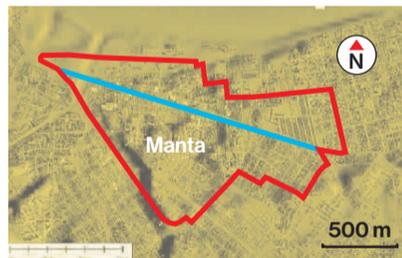
MANTA

Mientras que en la Zona Cero de Manta (parroquia de Tarqui), se presentó un desplazamiento promedio del suelo de cerca de **0,03 metros** por el terremoto.

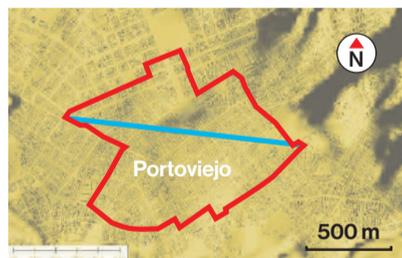
PORTOVIEJO

En la Zona Cero de Portoviejo (centro de la ciudad) también hubo un desplazamiento vertical en el suelo de casi **0,01 metros** (promedio).
