U. Católica y dos consultoras vieron falla en av. del Bombero

Los estudios se realizaron en el 2002, 2003 y 2009. Los tres arrojaron recomendaciones.

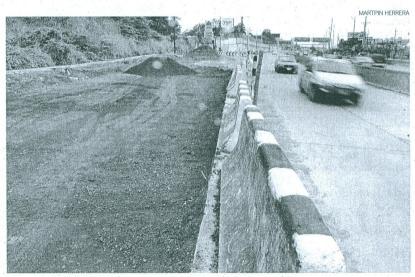
La mañana de ayer toda la calzada de hormigón del sector afectado en al avenida del Bombero, ya había sido removida por maquinaría municipal.

Diez años después del estudio de la Universidad Católica, el Municipio prevé implementar los arreglos para la solución definitiva del tramo afectado de la avenida del Bombero, tomando en cuenta las recomendaciones de la consultora Nylic, pero estos trabajos iniciarían después de la etapa invernal.

Actualmente, sin detallar las labores específicas que se realizan en el tramo afectado, el Municipio avanza con una serie de trabajos provisionales en el área, que implica la construcción de un sinnúmero de infraestructuras de estabilidad y drenajes". Hasta la mañana de ayer se removió la calzada de hormigón del sector afectado.
